Fv. 7570 Beisfjordveien

Utredning skredsikringstiltak

Nordland fylkeskommune

Dokument	Nummer 1	Dato 15.03.2024
	Utført av Runar K. Kvalvik, Sølve Pettersen og Linn Asplin	Kontrollert av Bjørn Tore Olsen

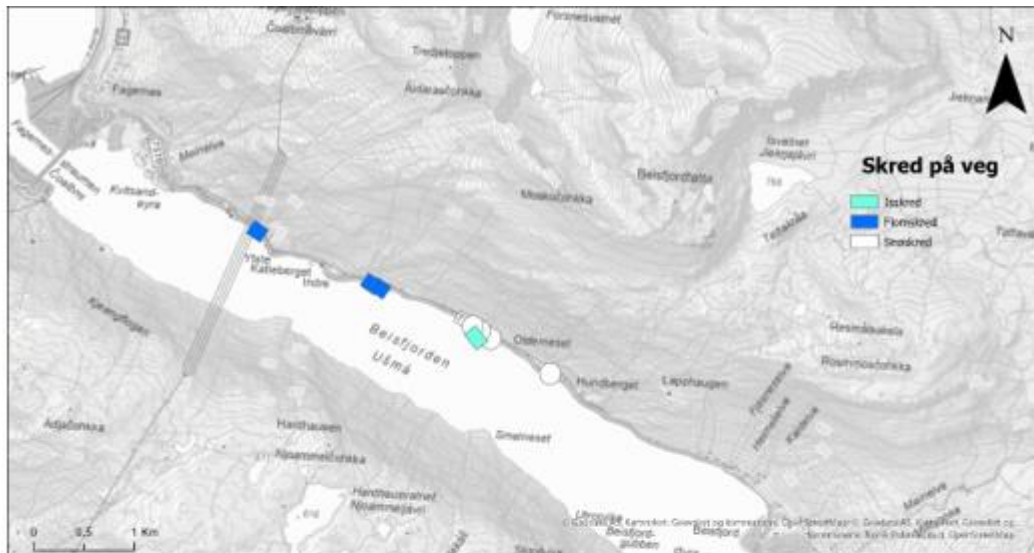
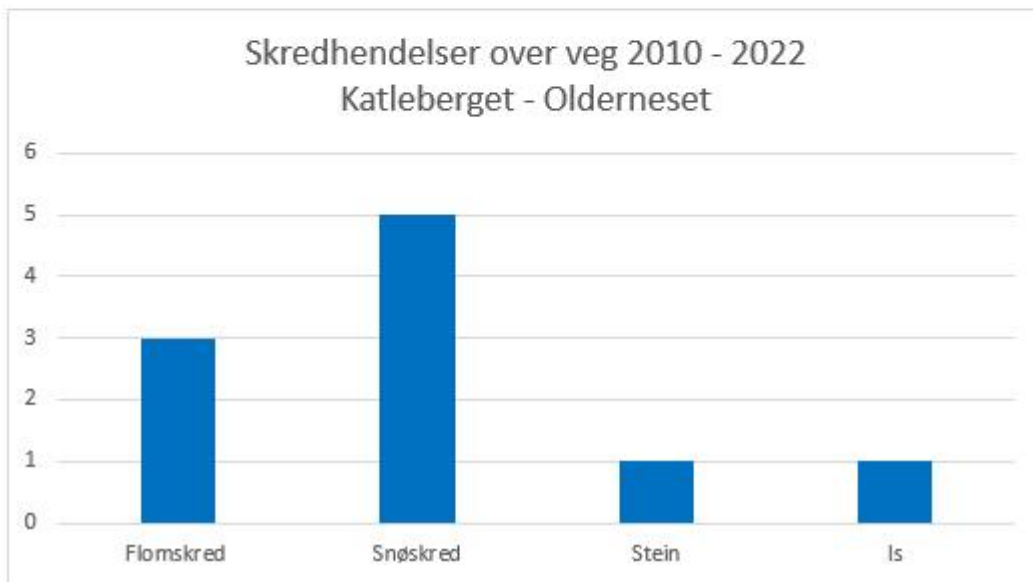
Figur 1 Skredhendelser fordelt på skredtype som er registrert over veg fra 2010 – 2022 mellom Katleberget og Olderneset. Totalt 10 skred er registrert på en strekning på 3 km over en periode på 12 år, dvs. skredfrekvens på 0.8 skred / år.

Det er registrert totalt 12 skred siden 2010 og 1 i 1955 langs vegstrekningen, der 7 er fra snøskred, 4 fra flomskred, 1 fra isnedfall og 1 fra steinsprang (tabell 1). Hvorav 10 skred har nådd veg mellom Katleberget og Olderneset mellom 2012 og 2022 på en strekning på ca. 3 km (figur 2). Det gir en skredfrekvens på strekningen på 0,8 skred pr. år pr. km. Snøskred er mest frekvent før flomskred, 5 respektive 3 hendelser er registret under denne perioden. Krav til sikkerhet er 1 skred pr. 50 år pr. km for ny veg.

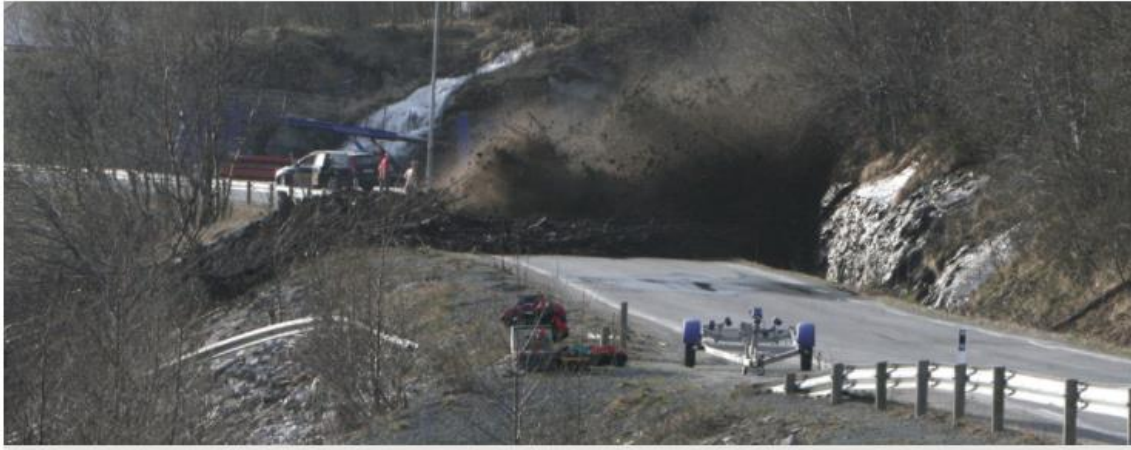
Figur 2 Flomskred ved Beisfjord 1 15.05.2010 (Foto Fritz Hansen, Fremover.no)

Beisfjord I er et flomskredpunkt på 20 m med antatt frekvens på 0,1. Det er 1 flomskred som er kjent herifra i 2010 (figur 2).

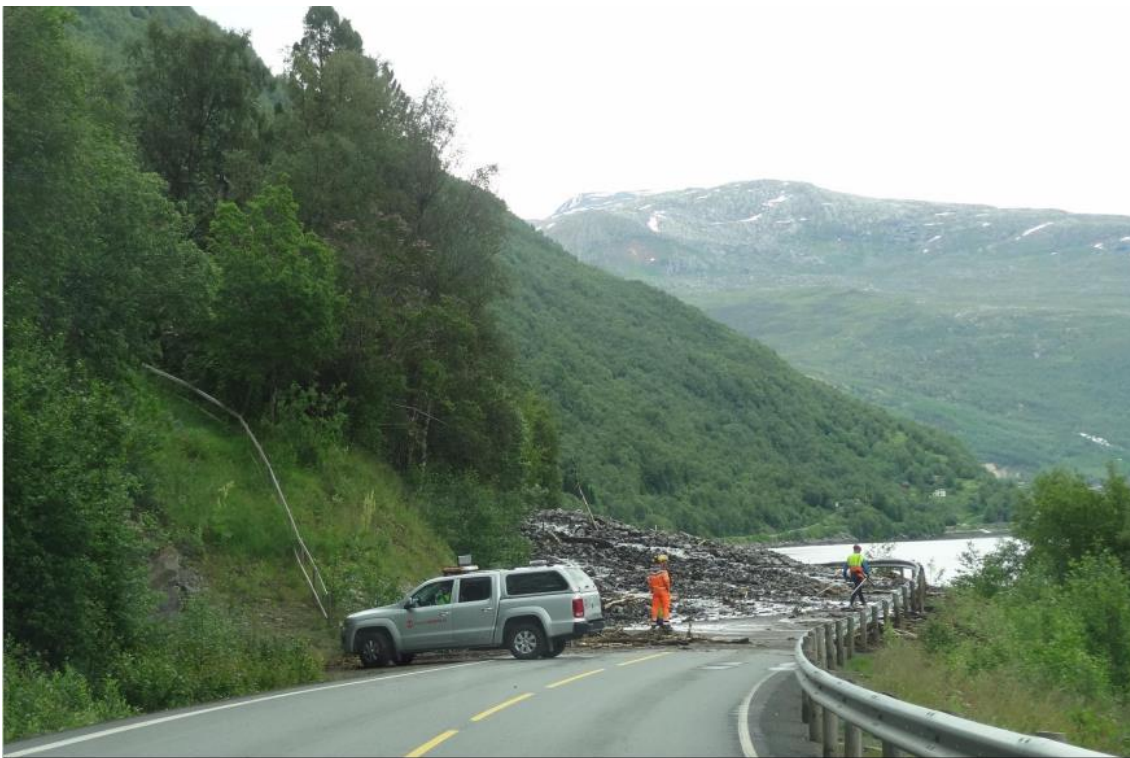
Figur 3 Bilde fra «Notat-1 SVV 2012-07-18» (rapportweb.no).

Beisfjord II er et flomskredpunkt på 30 m med antatt frekvens på 0,15. Det er 2 flomskred som er kjent herifra i 2012 og 2019. Største del av utløpet av 2019-skredet kom over veien litt lenger nord enn det i 2012 (figur 3-4).

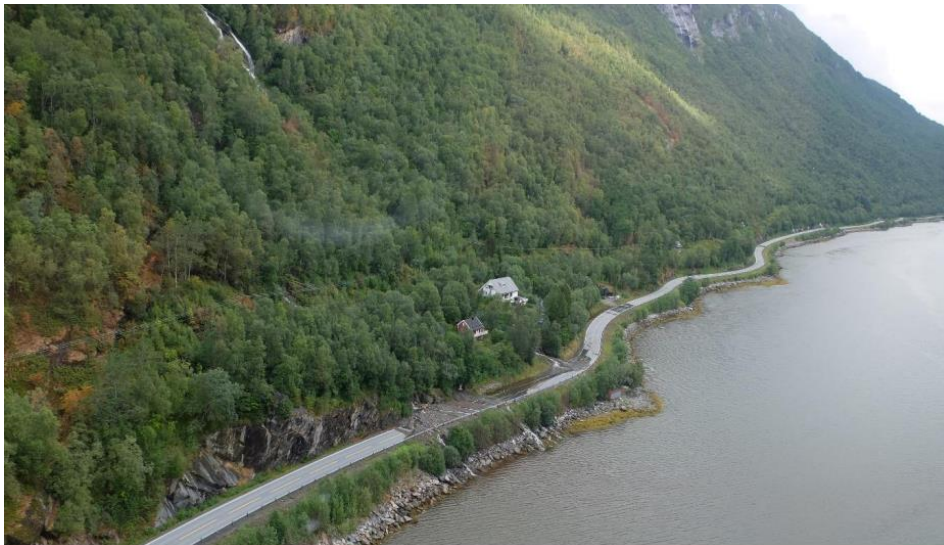
Figur 4 Bilde fra «Notat Multiconsult Fv 7570 Beisfjordveien, skred 02.09.19» (rapportweb.no).

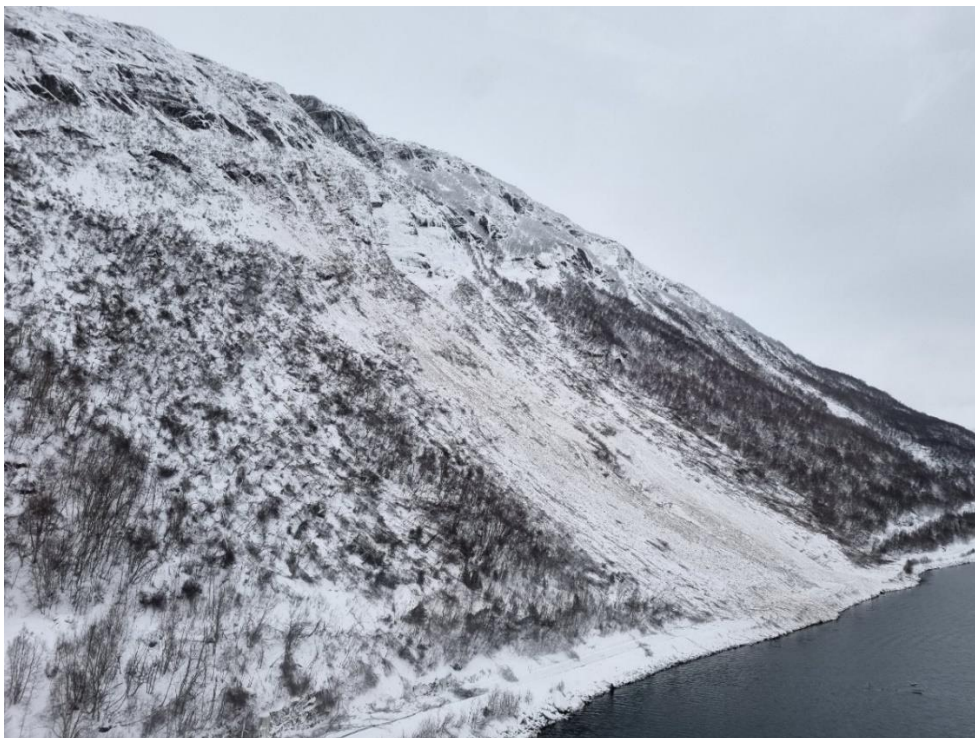
Figur 5 Sist kjente snøskred gikk over vegen 21.01.2022. Merk at skredvinden tok ned mye skog på sidene av skredbanen. (Foto fra Sweco).

Snøskredene gikk i 2022, 2019, 2013 og 2011. Skredmassene nådde over veg i 2022 og i 2011. I 2019 var det kun skredskyen som nådde over veg og i 2013 stoppet massene i fanggrøften. I 2022 gikk det et isskred over veg og et steinsprang er registrert i 2019.

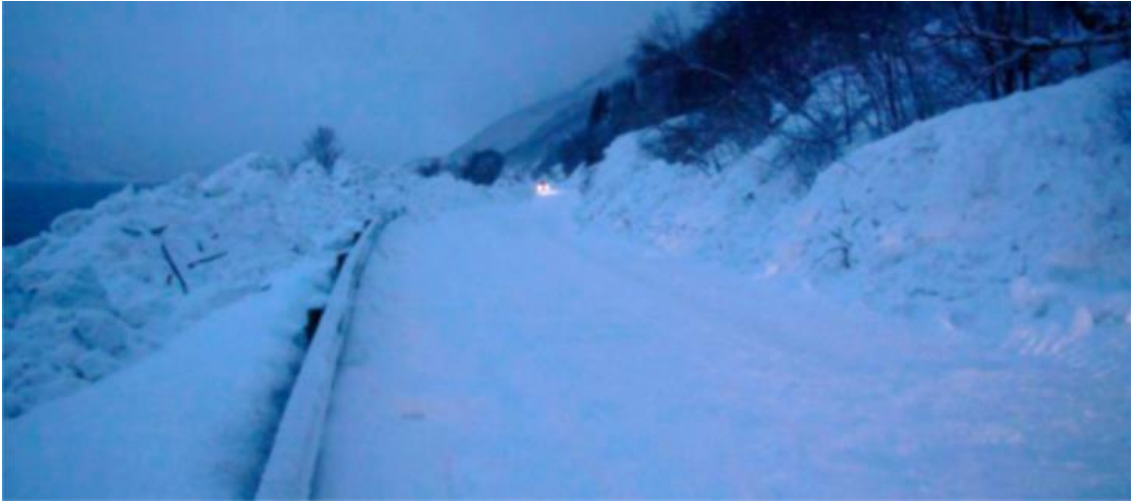
Figur 6 Foto tatt etter et snøskred som gikk over veien 02.12.2011 (Fremover.no).

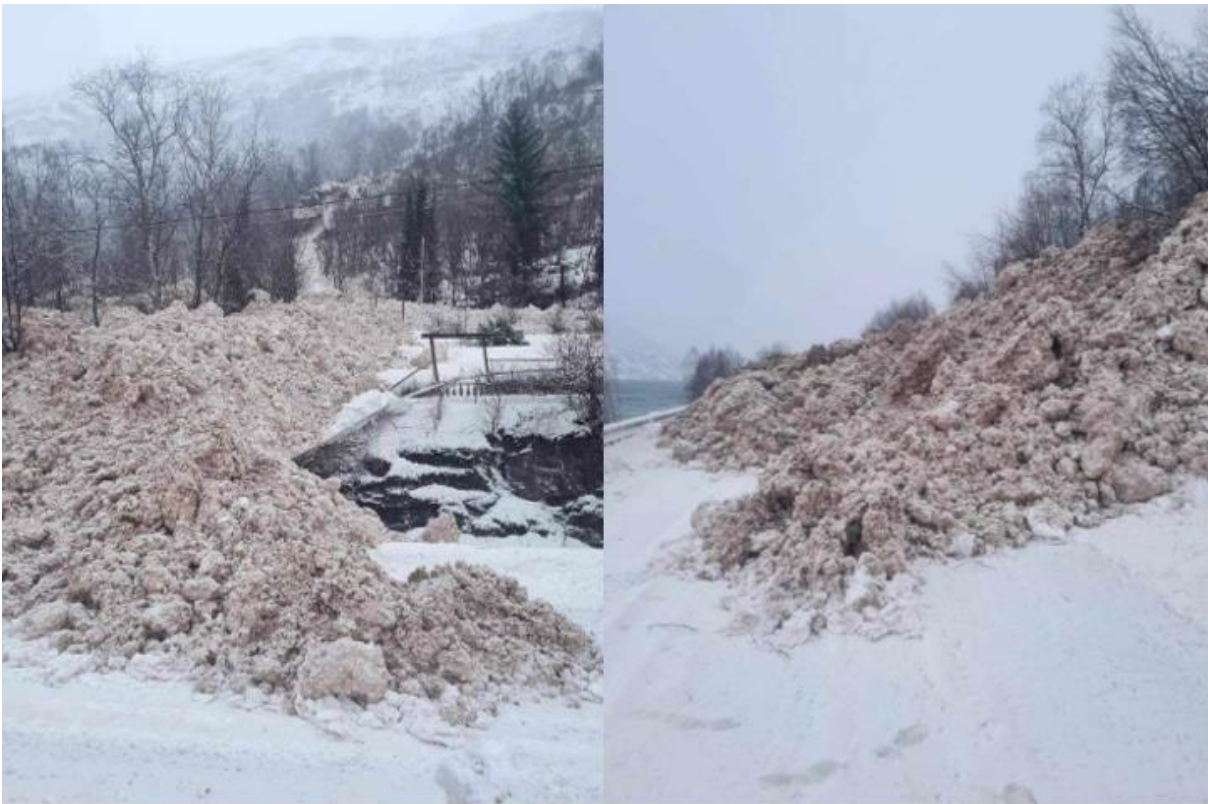
Figur 7 . Snøskred Olderneset 16.01.2022 (Fremover.no).

Det er per i dag 3 skredpunkter som er registrert på Beisfjordveien, Beisfjord I, Beisfjord II og Blomlia. Vinteren 2022 gikk det også et snøskred over veg ved Olderneset (figur 7). Ifølge lokale gikk det et snøskred på samme sted i 1955. Olderneset er ikke definert som et skredpunkt.

Området ved Olderneset er per i dag ikke definert som et skredpunkt. Det gikk et snøskred over veg i 2022 og et annet som stoppet rett før samme sesong. Det er også fortalt av lokalbefolkning at det gikk et snøskred på samme plass over veg i 1955.

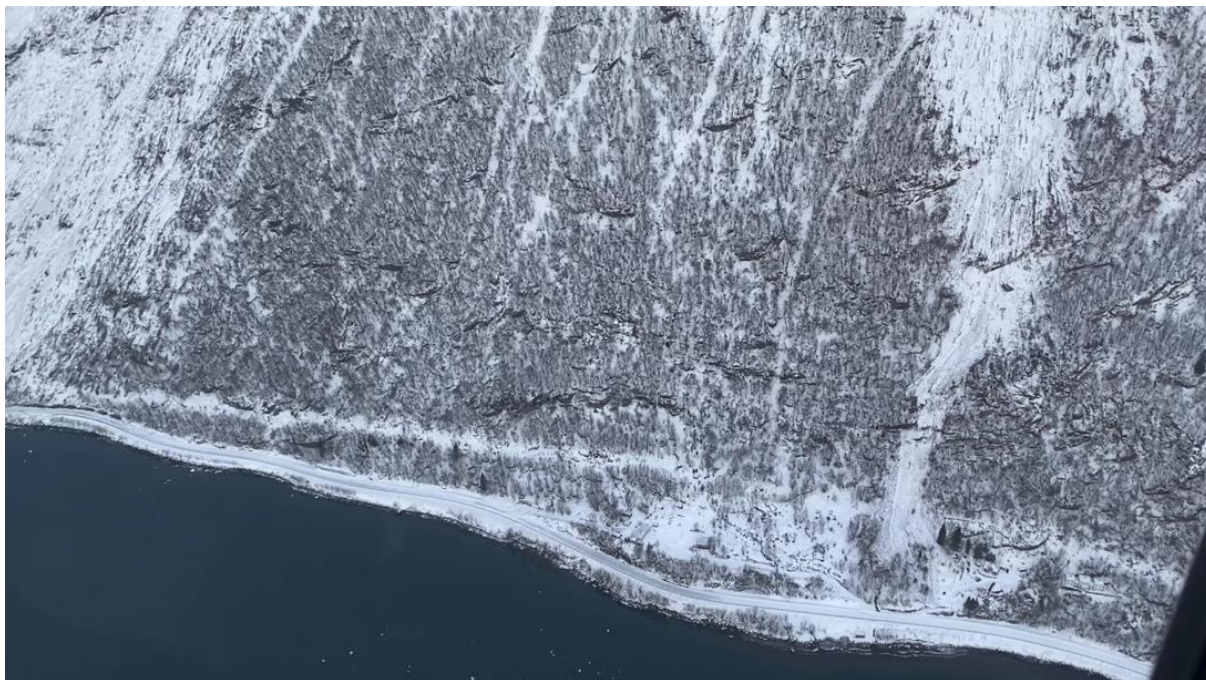
Figur 8 21.01.2022 Snøskred Olderneset, stoppet før veggen (Foto fra NVE).

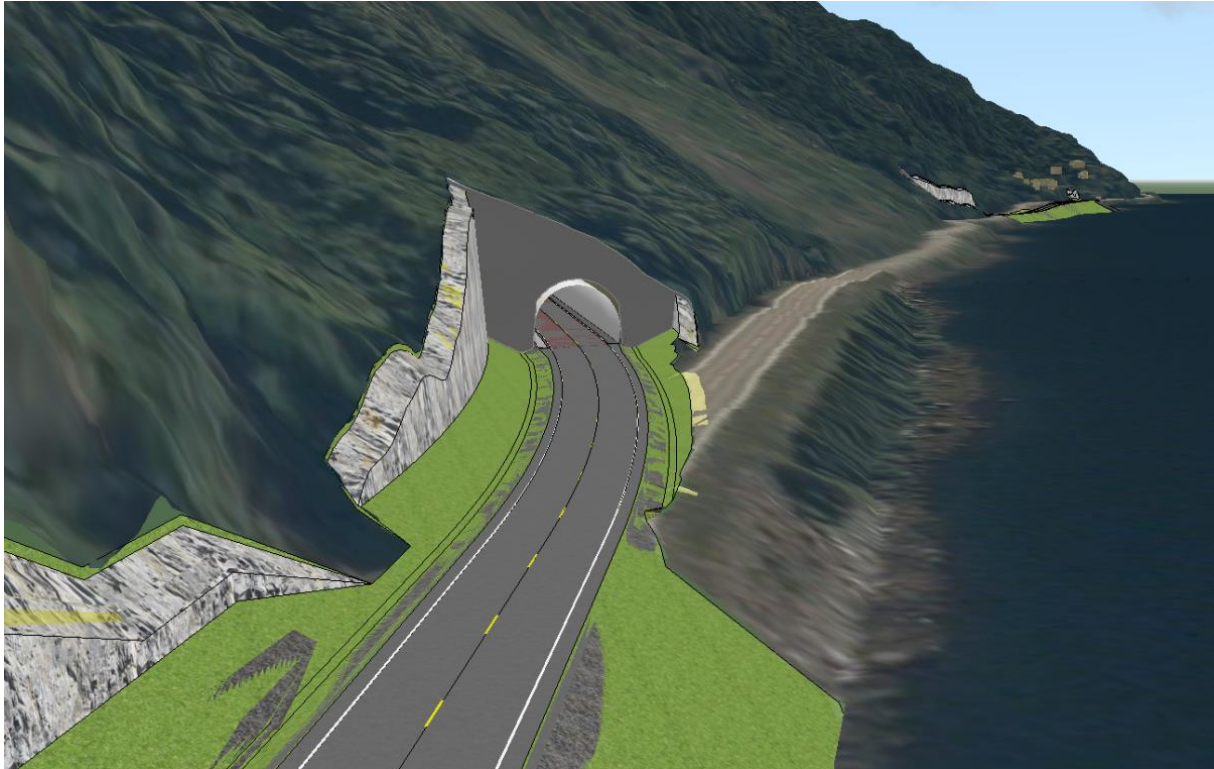
Figur 10 Viser tunnel løsning sett fra vest. Illustrasjon er utarbeidet av Nordland fylkeskommune.

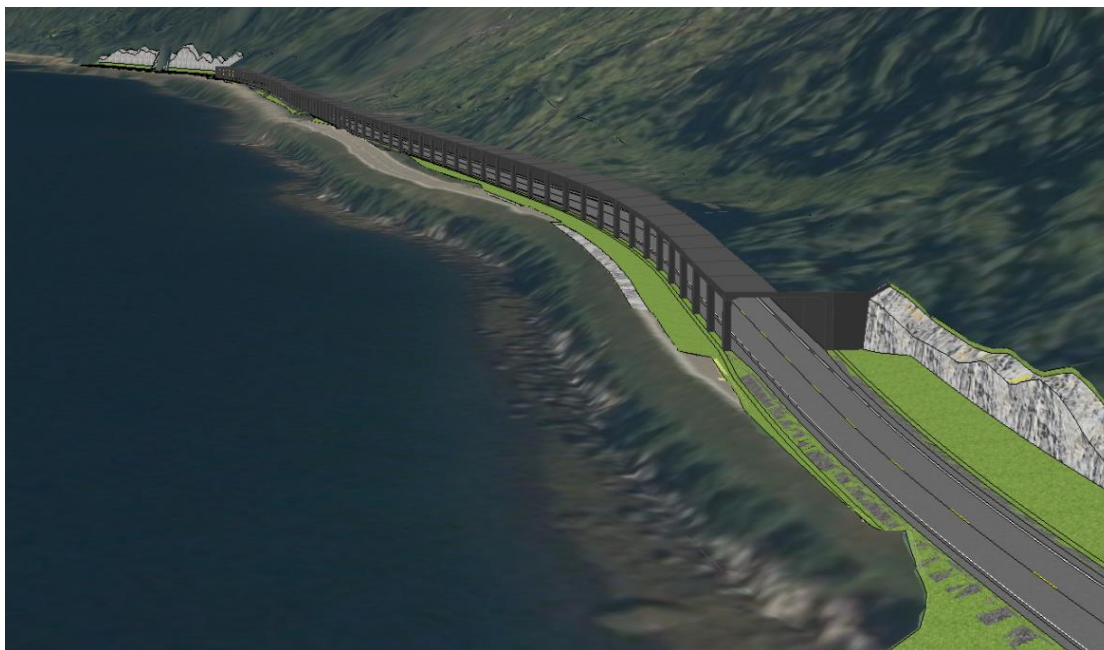
Figur 14 Viser skredoverbygg forbi Blomlia. Illustrasjon er utarbeidet av Nordland fylkeskommune.

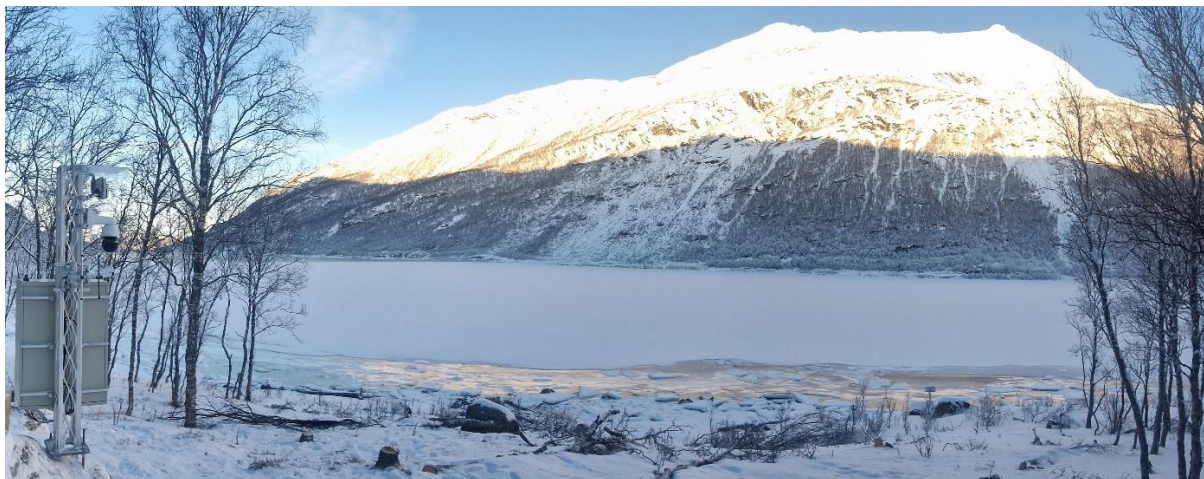
Figur 15 Viser dagens løsning med radarovervåking av fjellsiden som stenger vegen med rødblink hvis et skred oppdages (Foto fra CautusGeo).

Radaren overvåker fjellsiden 24/7 med radiobølger og kan detektere skred i alle slags vær og lys og stenger vegen med rødblink hvis et skred oppdages. Dersom skredet stopper før vegen slås rødblinken av innen ca. 30 sekunder, men dersom skredet treffer vegen forblir rødblinken på og Vegtrafikksentralen (VTS) varsles. Hele forløpet skjer automatisk.

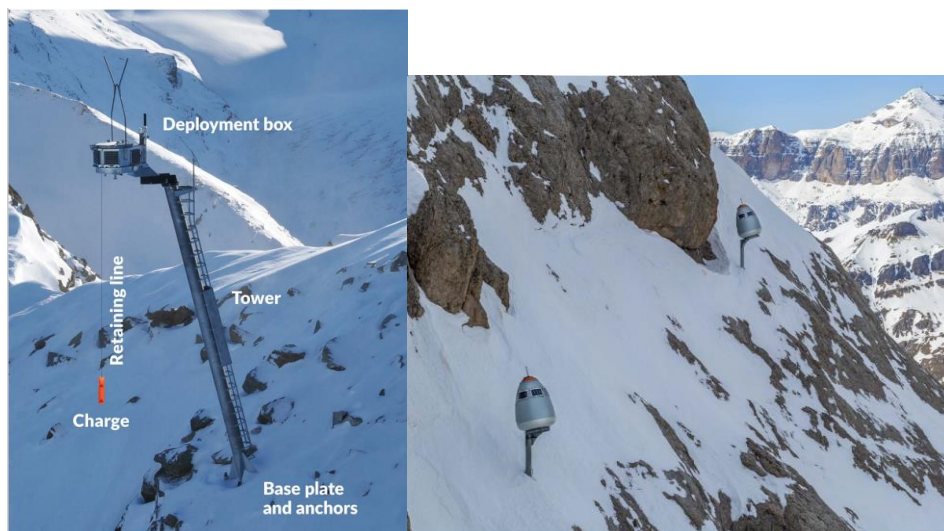
Figur 16 Eksempler på skredtårn med eksplosiver (Wyssen avalanche control) til venstre og skredtårn med gass til høyre (MND).

Skredtårn er en stasjonær installasjon montert i kjente løsnedområder for snøskred. Tårnene er ladet med eksplosiver eller gass og kan benyttes for å løse ut skred kontrollert på stengt veg. Hele systemet er fjernstyrt og brukes når skredfaren øker. Stengetiden er normalt 30 minutter under en aksjon av skredkontroll. Metoden har vært i drift i Alpene, Canada og USA siden ca. år 2000. Skredtårn ble brukt i Norge for første gang i 2014. Det er ca. 5 anlegg i Norge i dag, bl.a. EV134 Haukelifjell, Fv 53 Tyinkrysset og Fv 7768 Grøt fjorden i Troms fylkeskommune (TFK). TFK skal bygge et tårnsystem ved Fv 7940 på Arnøya som skal være i drift fra vintersesongen 2024/2025. Systemet vil bestå av 20-25 tårn og vil bli det største anlegget i Norge så langt

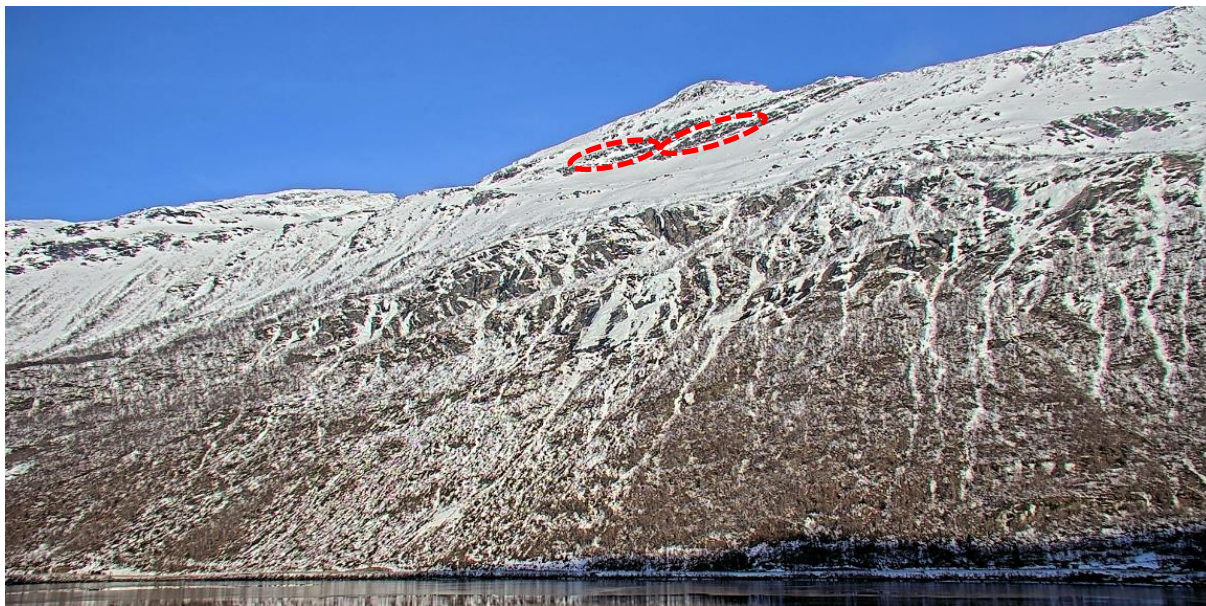
Figur 17 Røde sirkler indikerer hvilke løснеområder som kan være aktuelle for skredtårn. Foto fra livekamera CautusGeo.

I Blomlia kan det være aktuelt å installere skredtårn, behovet estimeres å være mellom 5-10 stk.

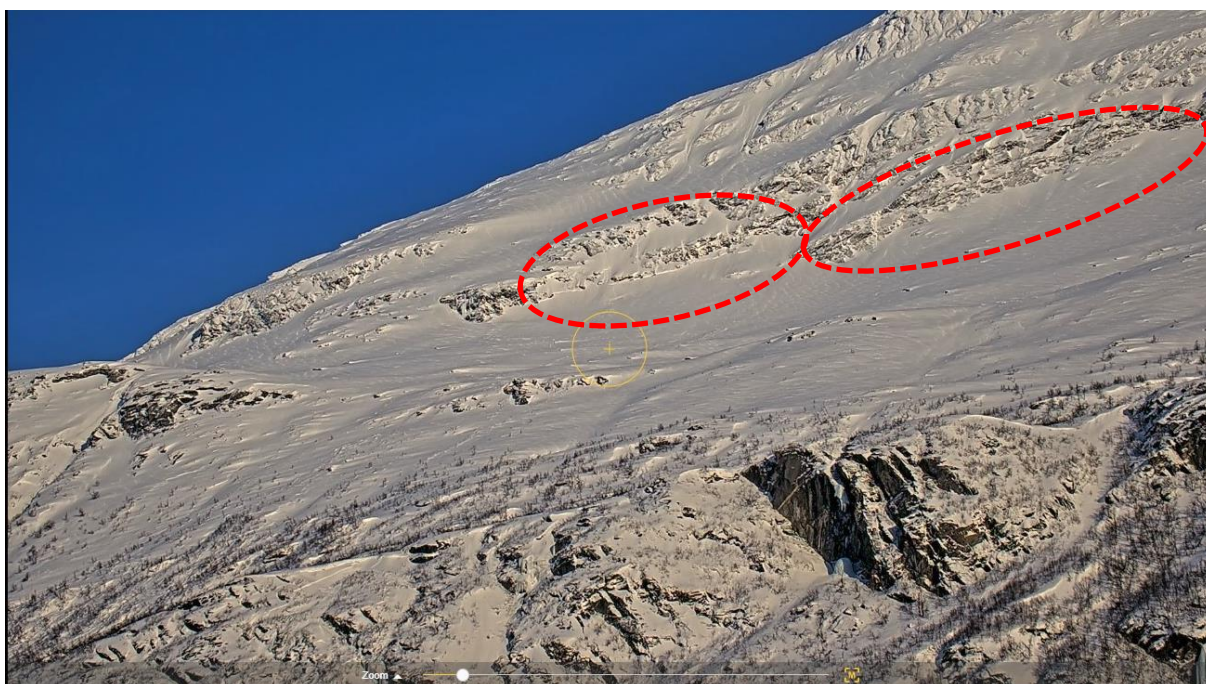
Figur 18 Nærbilde på hvilke løснеområder som kan være aktuelle for skredtårn (røde sirkler). Foto fra livekamera CautusGeo.
