# NATURFAREKARTLEGGING – HADSEL KOMMUNE

HADSEL KOMMUNE

OKTOBER 2021

| PROSJEKTTYPE | NATURFAREKARTLEGGING, RISIKOVURDERING,<br>KONSEKVENSVURDERING |

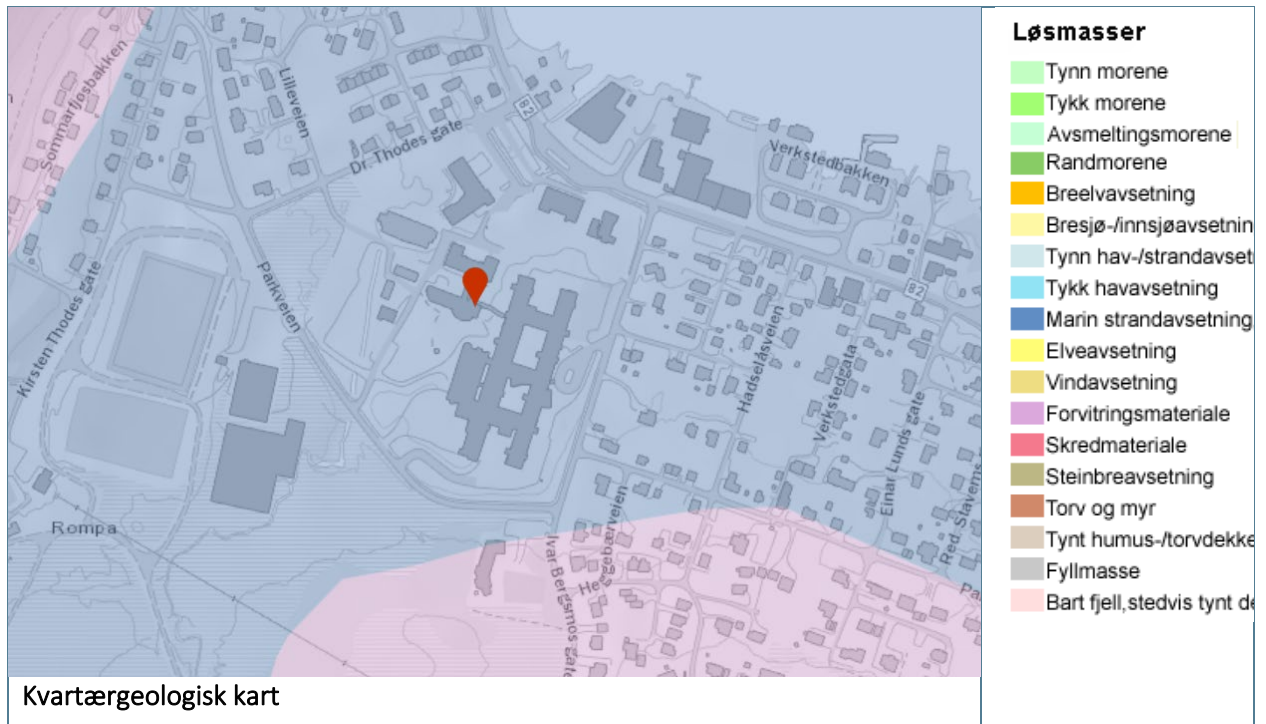
Figuren under viser et utsnitt av kvartærgeologisk kart for det aktuelle området. Kartet indikerer at løsmassene i øvre lag hovedsakelig består av tynn hav-/strandavsetning. Dette er løsmasser som er avsatt på bunnen av stillestående vannmasser og i strandsonen. Løsmasser består hovedsakelig av silt og leire.

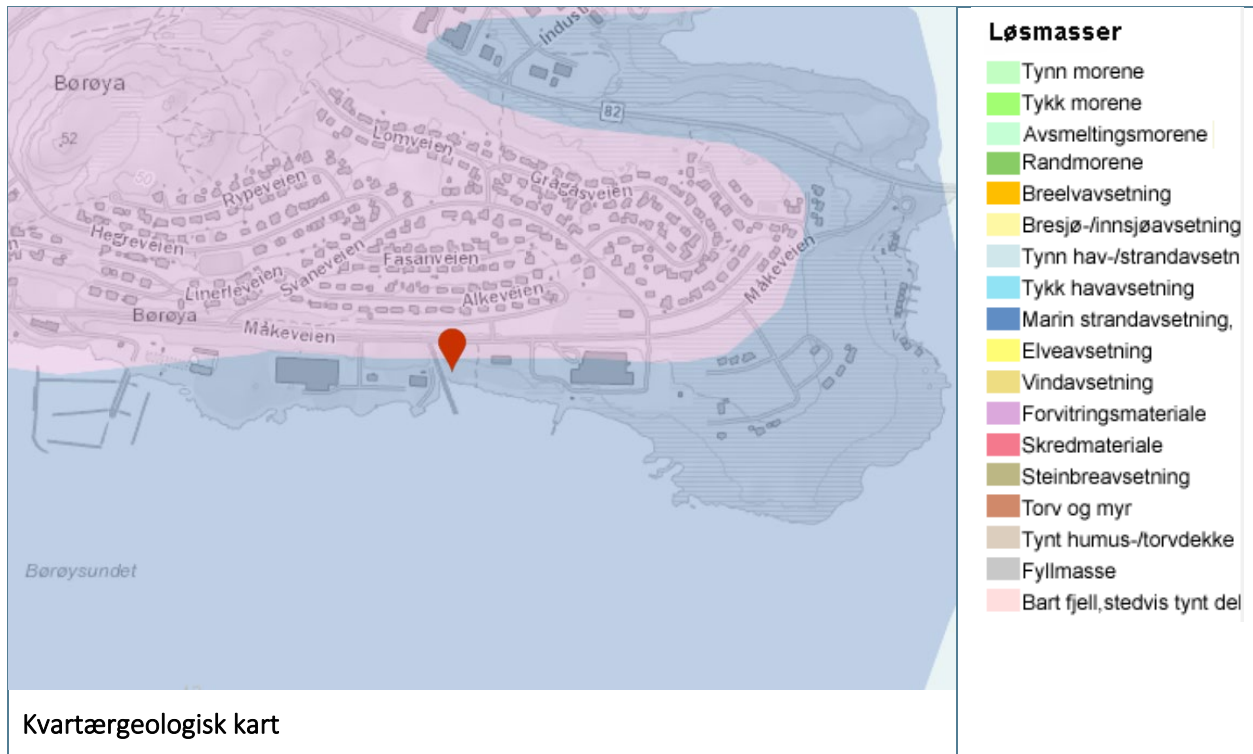
Figuren under viser et utsnitt av kvartærgeologisk kart for det aktuelle området. Kartet indikerer at løsmassene i øvre lag hovedsakelig består av tynn hav/strandavsetning og bart fjell. Dette er løsmasser som er avsatt på bunnen av stillestående ferskvann. Løsmasser består av kornstørrelser som varierer fra finsand til leire.
